Asunto: Actualización sobre el estado de la contingencia que afecta el suministro de agua potable al Municipio de Cota e Informe Técnico

INFORME TÉCNICO DEL DAÑO EN LA RED MATRIZ DEL MUNICIPIO DE COTA

1. DESCRIPCIÓN DE LA AFECTACIÓN QUE SUFRIÓ EL SISTEMA DE ACUEDUCTO Y AGUA POTABLE DE COJARDÍN S.A. E.S.P HACIA EL MUNICIPIO DE COTA, SECTOR PALO DE AGUA.

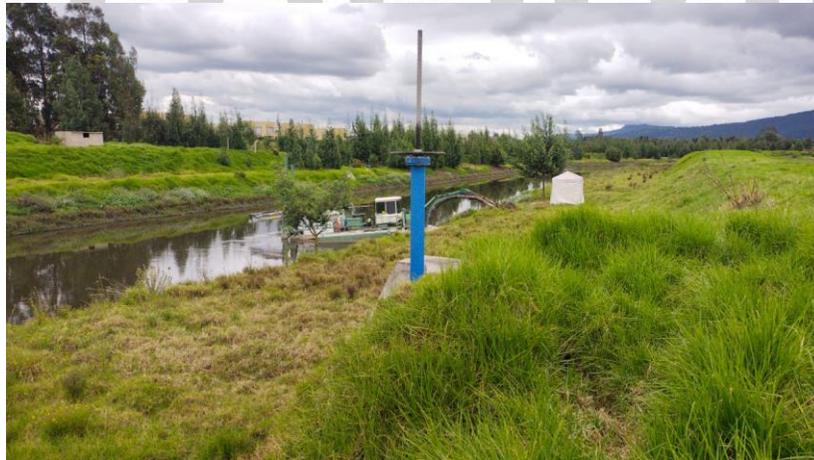
El día jueves 27 de junio se inician nuevamente las labores de reconocimiento e inspección de la red, efectuando la apertura de la válvula mencionada, y se continúa con la inspección por el borde del Río Bogotá, encontrando que se encontraba maquinaria dispuesta adelantando operaciones de limpieza y dragado del río.

Fotografía 1. Maquinaria para dragado de Contratista en el Río Bogotá

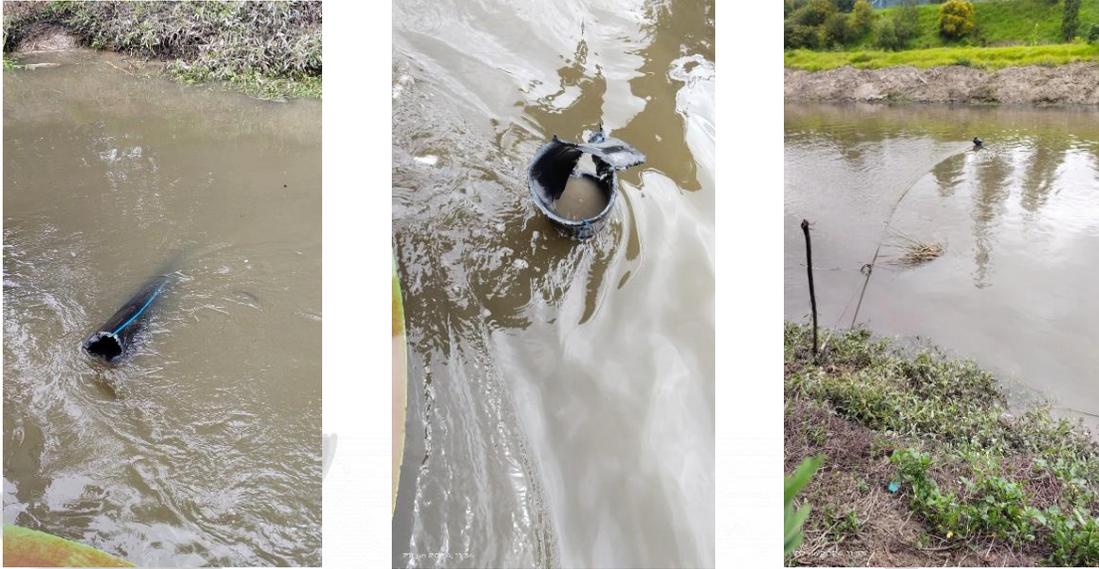
Posterior a identificar este posible factor causante del daño, y de levantar unos primeros registros de la labor de dragado con el personal dispuesto en sitio, fue posible determinar que, en efecto, el día miércoles 26 de junio, el contratista que allí se encontraba, fracturó completamente el tubo de PEAD de 200 mm (8") que abastece el servicio para el sector de Palo de Agua, Katios, Macarena, Farmatodo, Club Pueblo Viejo y la obra del Innova School, afectando gravemente la continuidad mismo.

Fue necesario, sacar a flote los dos extremos de la tubería en compañía del personal de contratista, para determinar con certeza el nivel del daño; actividad que nos permitió declarar la imposibilidad de realizar una reparación de emergencia en sitio, dado la dimensión de la avería ocasionada por el tercero sobre nuestra red matriz.

Fotografía 2. Tubería dañada por maquinaria de dragado

Dada la magnitud del daño y encontrando que no es posible realizar una reparación sobre la tubería afectada, desde el área técnica y operativa de la empresa se da inicio a buscar opciones para resolver de forma efectiva el suministro hacia el municipio de Cota.

Una vez se cuente con la totalidad de la tubería en sitio, se procederá a realizar una nueva perforación horizontal dirigida de aproximadamente 180 metros de longitud bajo el río Bogotá, sin afectación al cauce y a los jarillones de protección en ambos costados, que permita restablecer la conexión de la línea de abastecimiento.

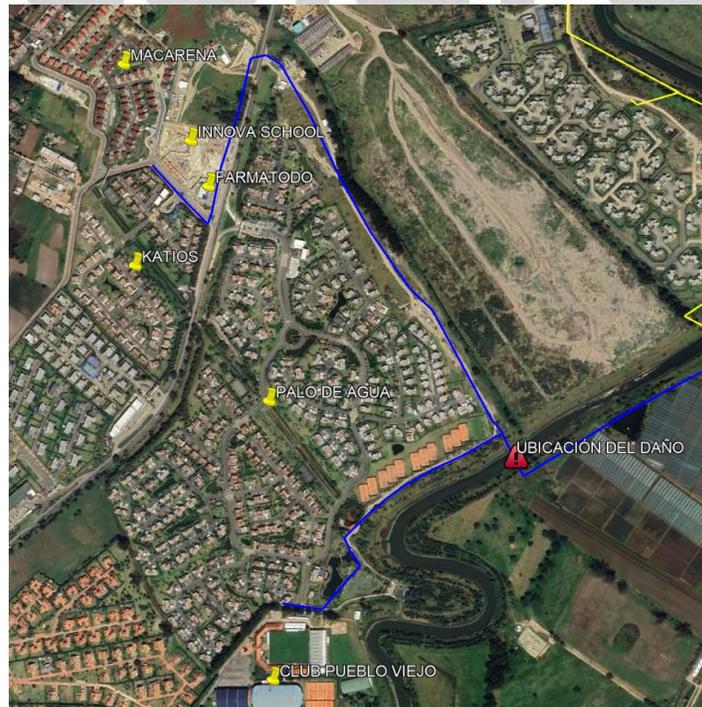
A continuación, se presenta una imagen en donde se evidencia la ubicación del daño y los sectores que se encuentran afectados.

Fotografía 3. Georreferenciación de red acueducto que alimenta sectores afectados
